# 大広技術レポ

平成19年4月発行

能登半島沖地震を顧みて  
「芸予地震の下水道管被害報告」

### 1. 芸予地震と被害調査の概要

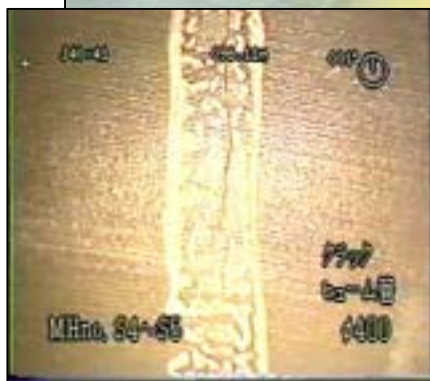
ヒューム管のひび割れ

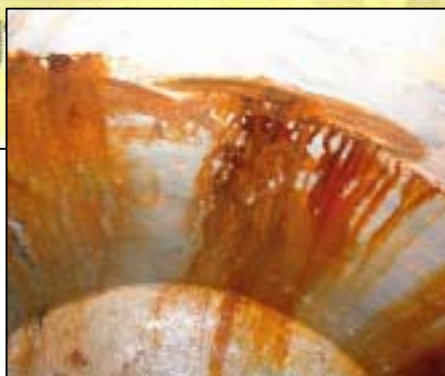
マンホールの水平ひび割れ

調査した全マンホールの13箇所内、4箇所に被害があった。その被害状況としては、マンホールの壁に水平クラックが生じて、外部からの浸水が確認された。

被害を受けたマンホールについては、止水工法の Y 字管注入工法により補修した。

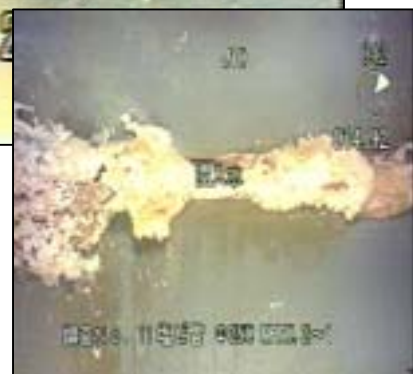
接合部の開き

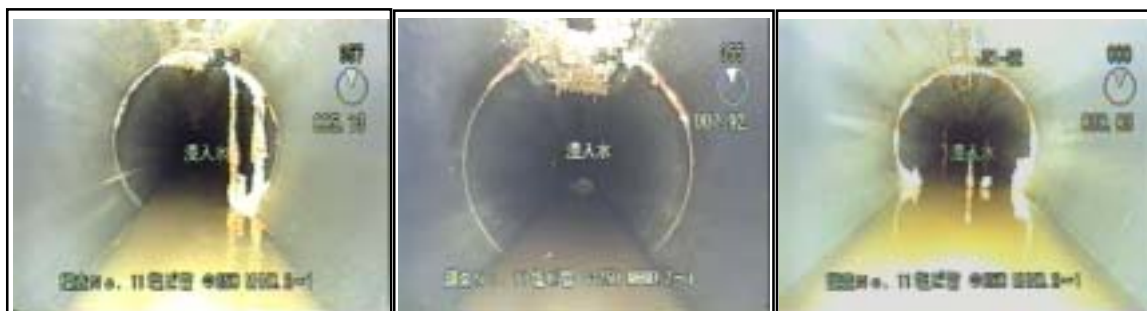
1) 塩ビ管 250mm 区間の被害状況（推進工法区間）

水洗い前の接合部からの漏水

スパン延長4.5mの区間に、管渠接合部の23箇所小さな開きが生じて、浸入水が確認された。

部分的に被害を受けた箇所については、既設のマンホールより修繕機を挿入し、部分補修を行うことにした。修繕工法としては、形成工法の中から比較検討を行い、パートライナー工法を選定した。その比較検討資料を下表に示す。また、1スパン内に多数の被害を受けた区間については、スパンの全体補修を行うことにした。改築工法としては、非開削を条件として、反転工法のICPブリース工法を選定した。

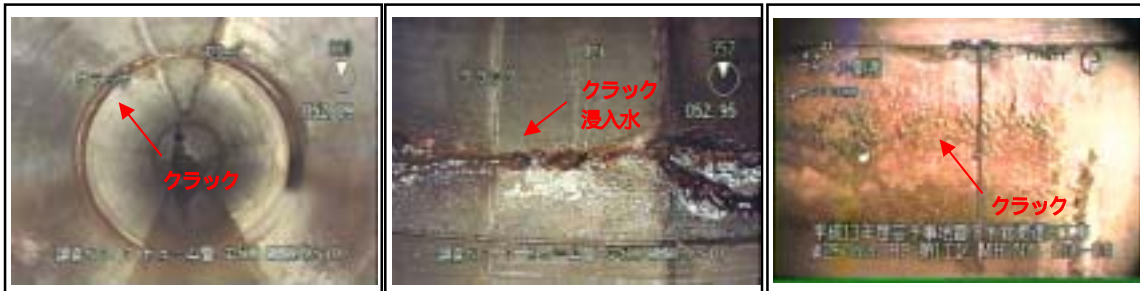
## 2) ヒューム管 250, 500 区間の被害状況 (推進工法区間)

管渠本体の円周方向クラック

全体的に被害箇所数は少ないが、数箇所の管渠接合部付近にクラックおよび浸入水が認められ、その箇所数は7箇所あった。

管の接合部のズレ、ヒューム管本体では端部付近に円周方向のひびわれが顕著に見られた。

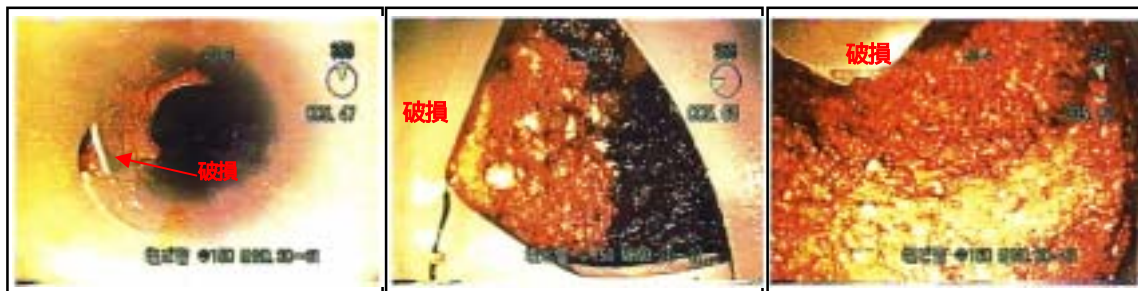
## 3) 塩ビ管 150mm 区間の被害状況 (開削工法区間)

管渠本体円周方向の破損(メクレ)

塩ビ管の一部が破損して、管内部に土砂が進入していた。破損状況は、管の壁が刃物で逆V字にカットされた状態で内側にめくれていた。

150mmの塩ビ管は、部分的ではあるがV字型にめくられて管内部に土砂が進入していた。

開削工法区間の 150 については、破損した箇所だけを部分開削して取り替えた。

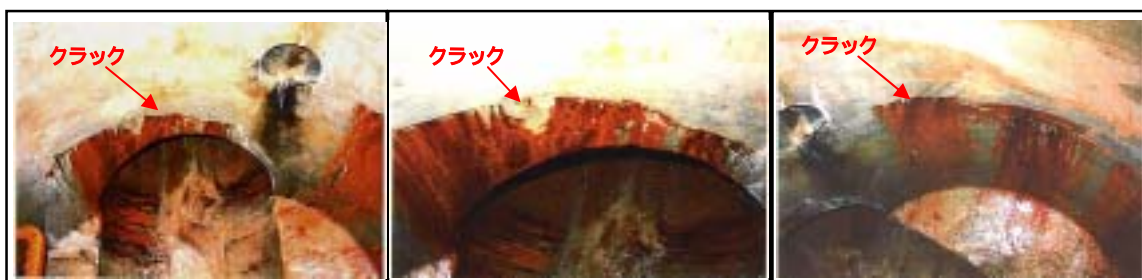
## 4) マンホールの被害状況

マンホール本体の円周方向  
クラック

マンホール部については、上下動の影響と思われる垂平方向の亀裂が発生した。
